לשם שפר  
איכות סביבה בע"מ

תב"ע תא/3475 - מתחם "סוזוקי" ת"א

## מקורות פוטנציאליים לזיהום קרקע ומי תהום - סקר היסטורי

ירושלים - פברואר 2009

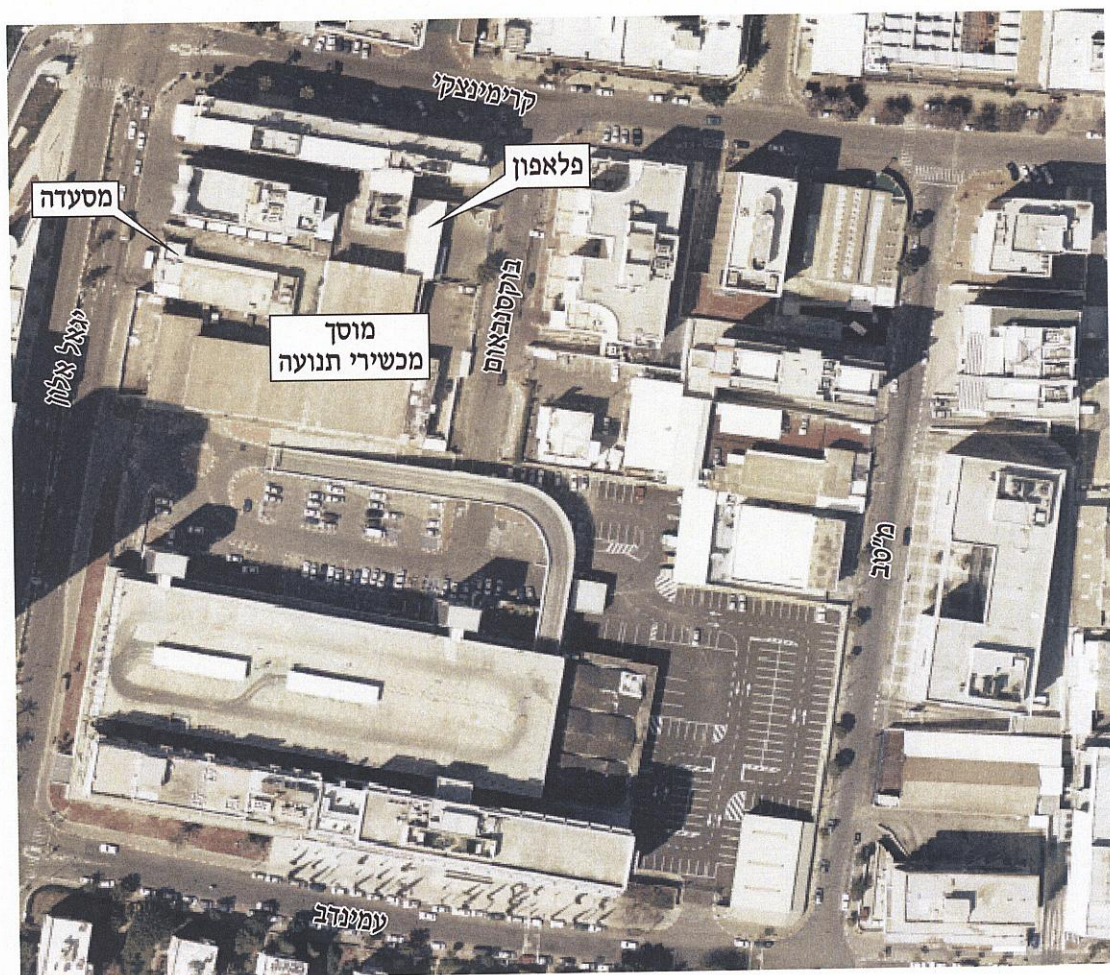
- מרכז התקנות של חברת "פלאפון".
- מוסך קבוצת "מכשירי תנועה" לטיפול ברכבים המיובאים על ידי הקבוצה.
- מוסך "דרך השטח" לטיפול והתקנת אביזרים ברכבי שטח.
- מסעדה הפועלת ברחוב יגאל אלון.

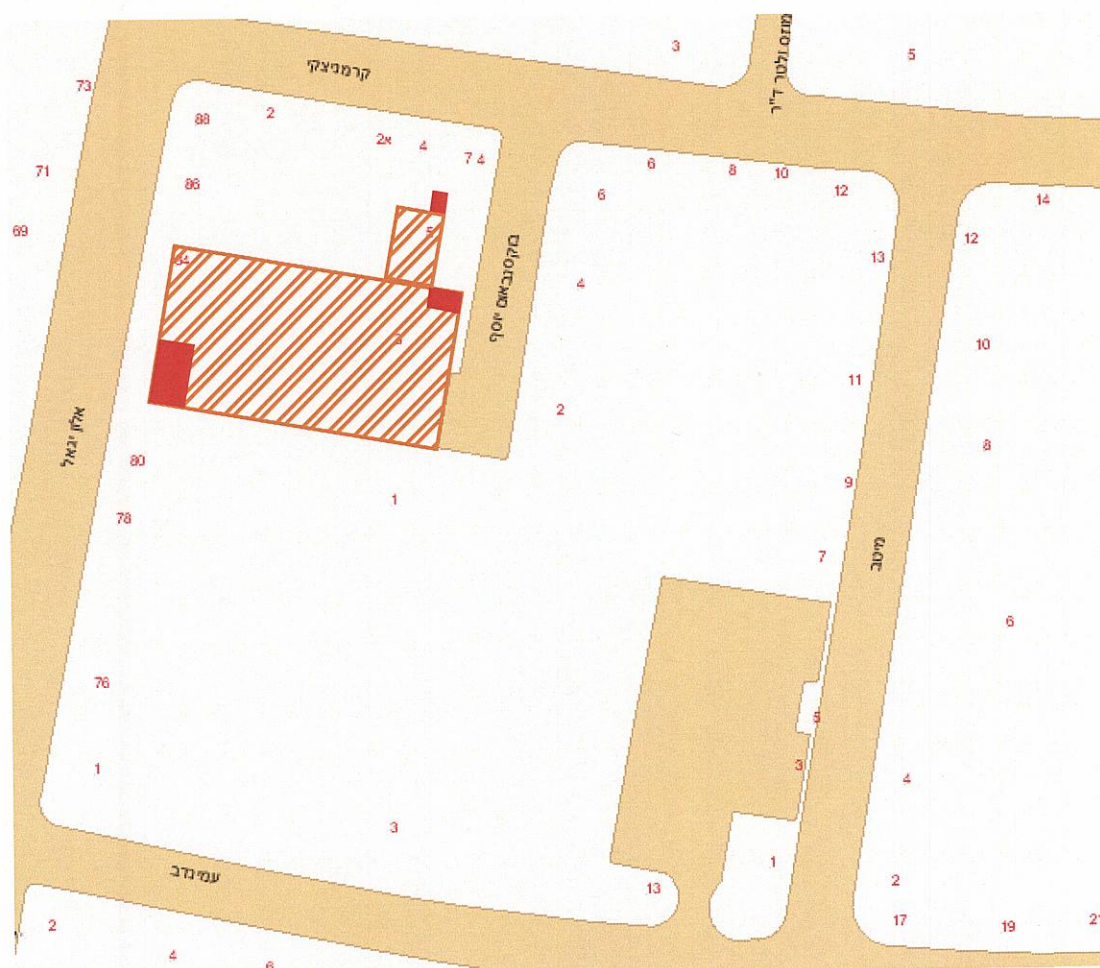
א. אזורים בהם קיים חשש לקיומו של זיהום קרקע:

1. אזור תחנת התדלוק במתחם פלאפון.
2. אזור מפריד השמנים במוסך מכשירי תנועה.
3. חדרי הטיפול במכלולים במוסך מכשירי תנועה.

ב. אזורים בהם לא ניתן לשלול על הסף את האפשרות לקיומו של זיהום קרקע:

1. סככות הטיפול ברכבים במוסך מכשירי תנועה.
2. שטח מתחם פלאפון, במקום בו פעל בעבר מוסך.

אזור בו לא ניתן לשלול על הסף אפשרות לקיומו של זיהום קרקע

אזור בו קיים חשש לקיומו של זיהום קרקע

1. באזור מפריד השמנים במוסך "מכשירי תנועה": 2 קידוחי קרקע עד לעומק של 3 מטר.
2. באזור תחנת התדלוק במתחם פלאפון: 2 קידוחי קרקע עד לעומק של 3 מטר.
3. באזור תעלות ניקוז התשטיפים: 4 קידוחי קרקע עד לעומק של 3 מטר (2 בתעלה הדרומית ו-2 בתעלה הצפונית).
4. באזור חדרי הטיפול במכלולים: 4 קידוחי קרקע עד לעומק של 3 מטר.
