הנדון: דרך השלום 77-85 - סקר אסבסט

בתאריך 20.10.2022 בוצע סיור במתחם לאיתור אסבסט.

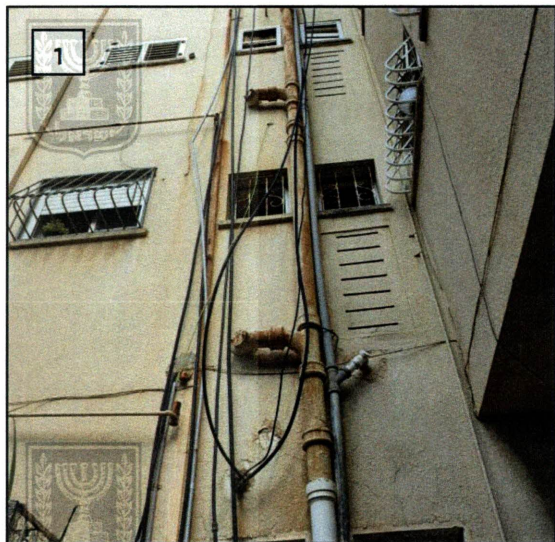
נמצאו מס' מופעי צנרת המכילה חמ"א (חומר מכיל אסבסט). אורך הצנרת מוערך בכ-120 מ', אך לא ניתן לקבוע בודאות - חלקה טמונה ומרביתה עדיין פעילה (ראה/י תמונה 1).

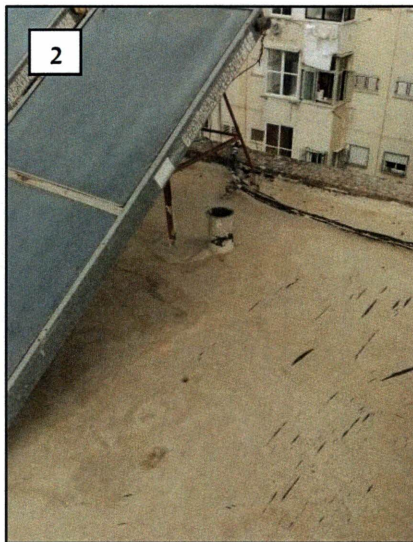
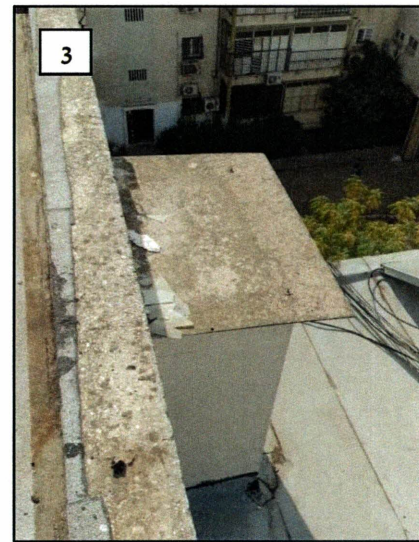
בגג המבנה נמצאו מס' נקודות יציאה של צנרת וכן גג אסבסט צמנט בתצורת לוח, בשטח משוער של כ-5 מ"ר (ראה/י תמונות 2, 3), לא צבוע ובמצב תחזוקתי סביר. בחצר המבנה נמצאו מס' מופעים של צנרת אסבסט צמנט שבורה (ראה/י תמונה 4). בנקודה מסוימת נראה כי חלק מחצר הבניין נבנה מעל פסולת בנייה שמקורה ותכולתה אינו ידוע (ראה/י תמונה 5), בין אם מתקופת הקמתו של הבניין או משלבים מאוחרים יותר.

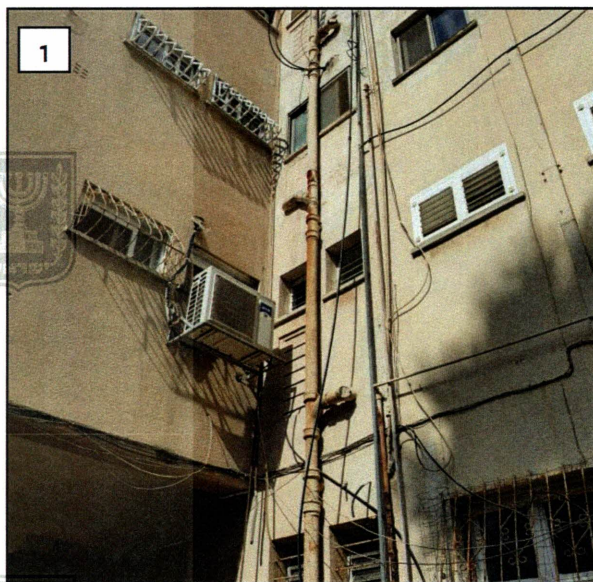
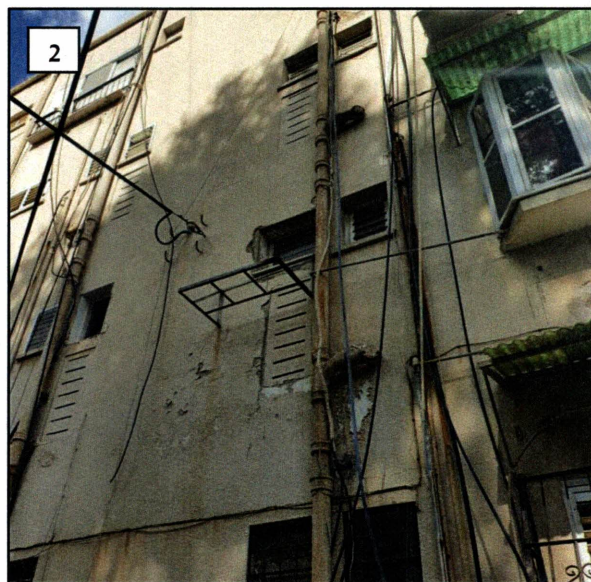
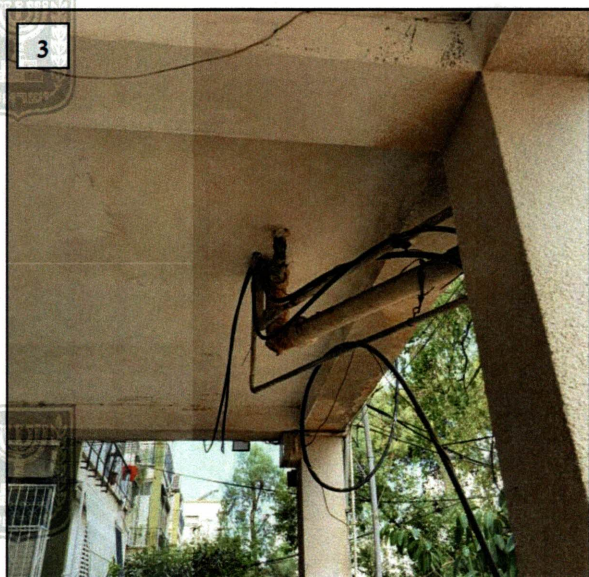
נמצאו מס' מופעי צנרת המכילה חמ"א (חומר מכיל אסבסט). אורך הצנרת מוערך בכ-120 מ', אך לא ניתן לקבוע בודאות - חלקה טמונה ומרביתה עדיין פעילה (ראה/י תמונות 1, 2, 3).

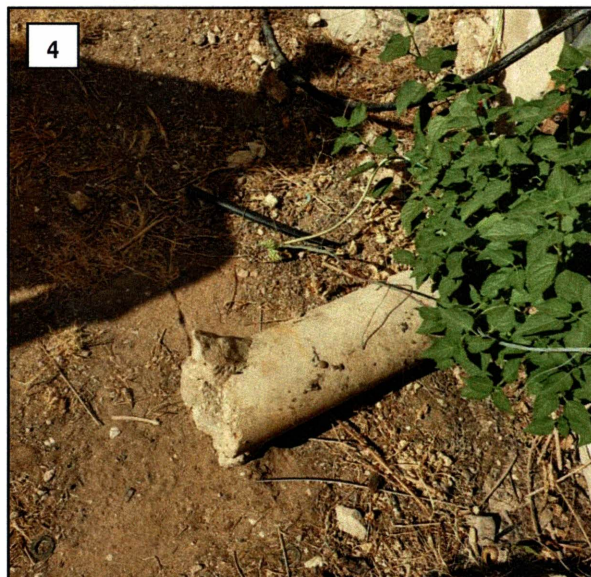
בחצר המבנה נמצאו מס' מופעים של צנרת אסבסט צמנט שבורה (ראה/י תמונה 4).

1. לאור המצאות צנרת וגגות החשודים כמכילי אסבסט צמנט בשטח המתחם, מומלץ כי בעת ביצוע עבודות תשתית / חפירה במתחם, חישוף קווי תשתית יעשה באופן זהיר, תוך נקיטת כל האמצעים למניעת פגיעה באלמנטים השונים, ע"מ לאפשר פינויה באופן זהיר ובהתאם להנחיות.
2. שברי אסבסט המצויים במתחם יפוננו כפסולת אסבסט.
3. טרם חפירת השטח הציבורי בין המבנים, יש לחשוף את פסולת הבניין הקבורה. בהתאם לממצאים יקבע האם יטופל כפסולת אסבסט או כפסולת בניין רגילה.
4. צנרות, גגות ושאר אלמנטים המכילים אסבסט יפורקו ויטופלו בהתאם להנחיות המשרד להגנת הסביבה והוראות החוק למניעת מפגעי אסבסט ואבק מזיק התשע"א – 2011, ובכפוף לקבלת היתר מהמשרד להגנת הסביבה.
5. תנאי לקבלת היתר בנייה ראשון ותחילת עבודות קבלניות באתר הינו אישור המשרד להגנת הסביבה על גמר הטיפול באסבסט באתר.

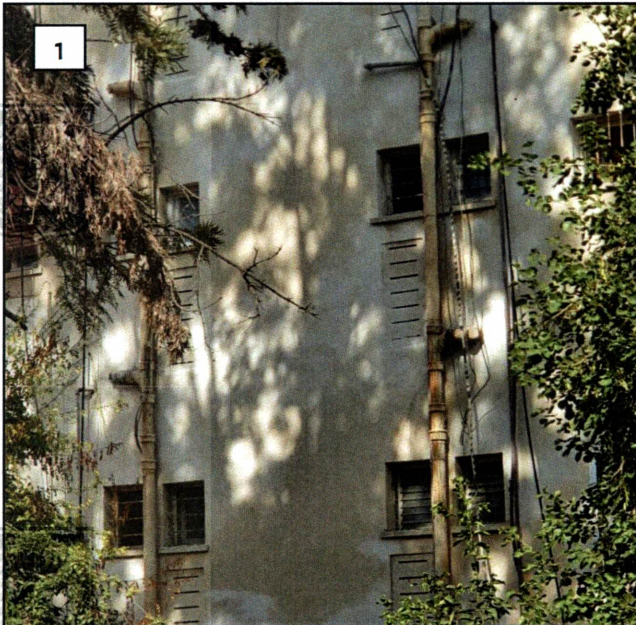
נמצאו מס' מופעי צנרת המכילה חמ"א (חומר מכיל אסבסט). אורך הצנרת מוערך בכ-120 מ', אך לא ניתן לקבוע בודאות - חלקה טמונה ומרביתה עדיין פעילה (ראה/י תמונה 1).  
בחצר המבנה נמצאו מחסנים נעולים, ללא אפשרות לגישה (ראה/י תמונה 2).

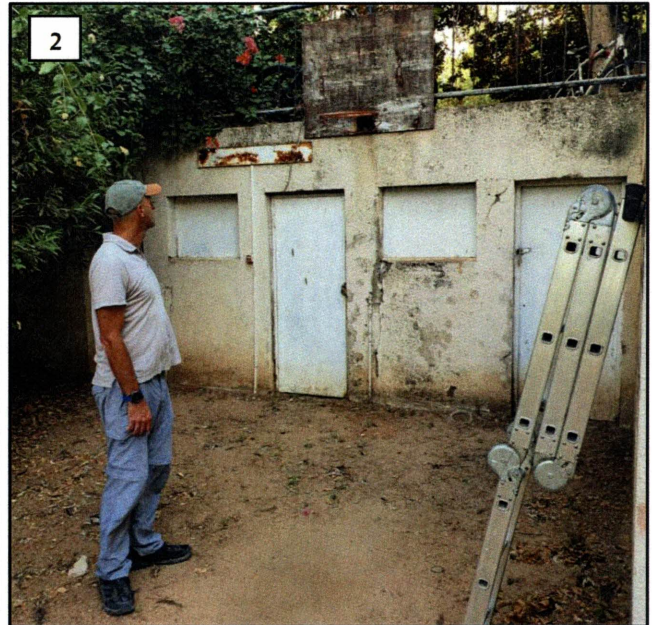
במס' חצרות נמצאו מחסנים מבונים, להם לא הייתה גישה. יש לוודא כי טרם פעולות ההריסה המתוכננות במתחם נשלל החשש להמצאות אסבסט בתוך המחסנים.

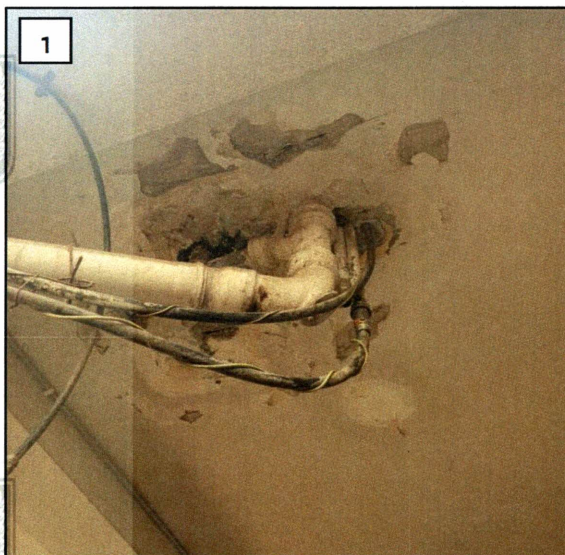
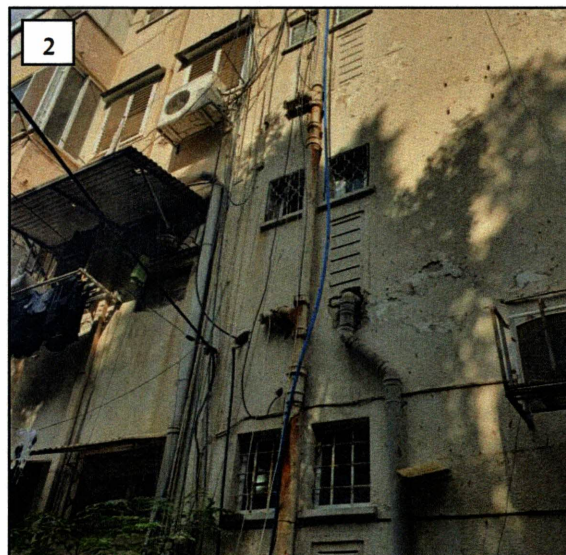
נמצאו מס' מופעי צנרת המכילה חמ"א (חומר מכיל אסבסט). אורך הצנרת מוערך בכ-120 מ', אך לא ניתן לקבוע בודאות - חלקה טמונה ומרביתה עדיין פעילה (ראה/י תמונות 1, 2).

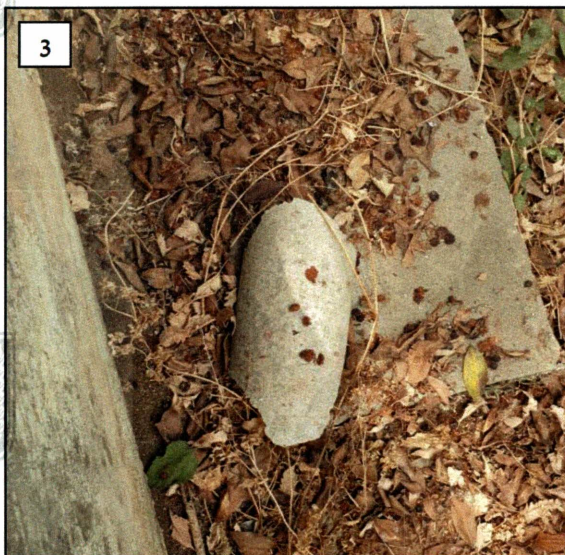
בגג המבנה נמצאו מס' נקודות יציאה של צנרת (ראה/י תמונה 4). בחצר המבנה נמצאו מס' מופעים של צנרת אסבסט צמנט שבורה (ראה/י תמונה 3).

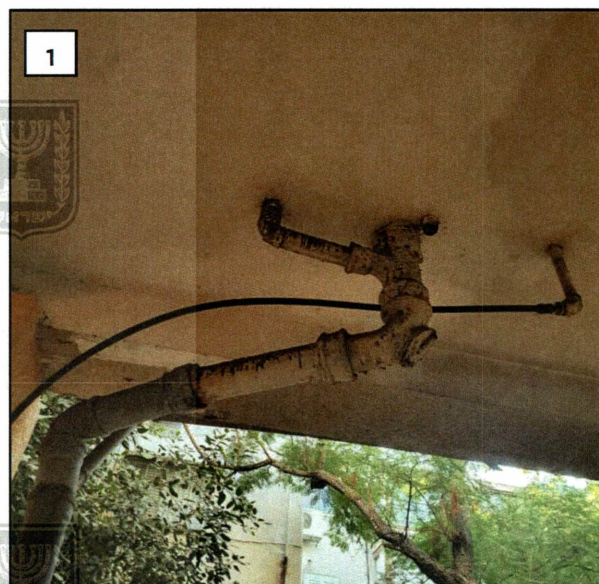
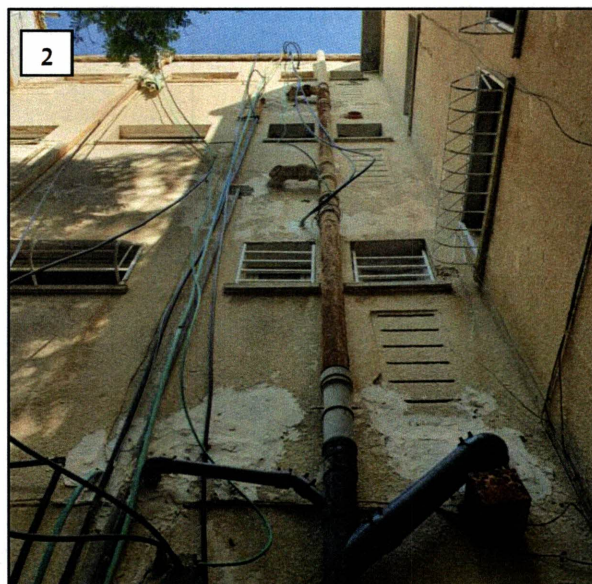
נמצאו מס' מופעי צנרת המכילה חמ"א (חומר מכיל אסבסט). אורך הצנרת מוערך בכ-120 מ', אך לא ניתן לקבוע בודאות - חלקה טמונה ומרביתה עדיין פעילה (ראה/י תמונות 1, 2).

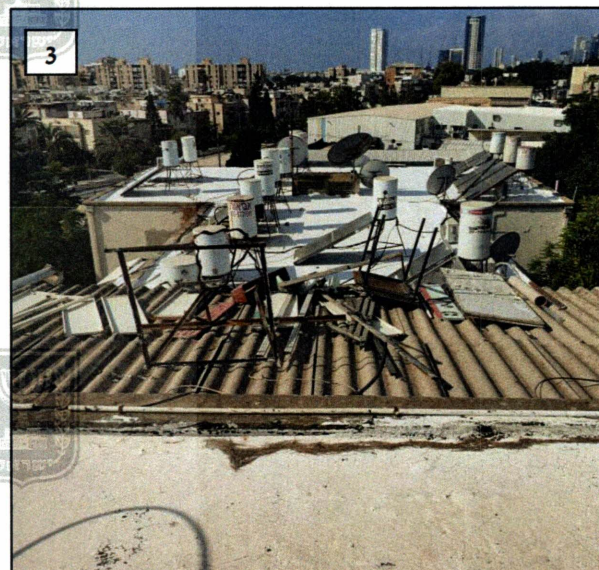
בגג המבנה נמצאו מס' נקודות יציאה של צנרת (ראה/י תמונה 4) וכן גג אסבסט צמנט בתצורת גג גלי, בשטח משוער של כ-20 מ"ר (ראה/י תמונה 3), לא צבוע ובמצב תחזוקתי סביר.
