**סקר לבחינת הימצאות אסבסט צמנט  
ברחוב הר ציון 28,30,32, תל אביב**

## פברואר 2023

עורך הסקר: צבי דוד ת.ז. 056016348 ; מס' רישיון 20083

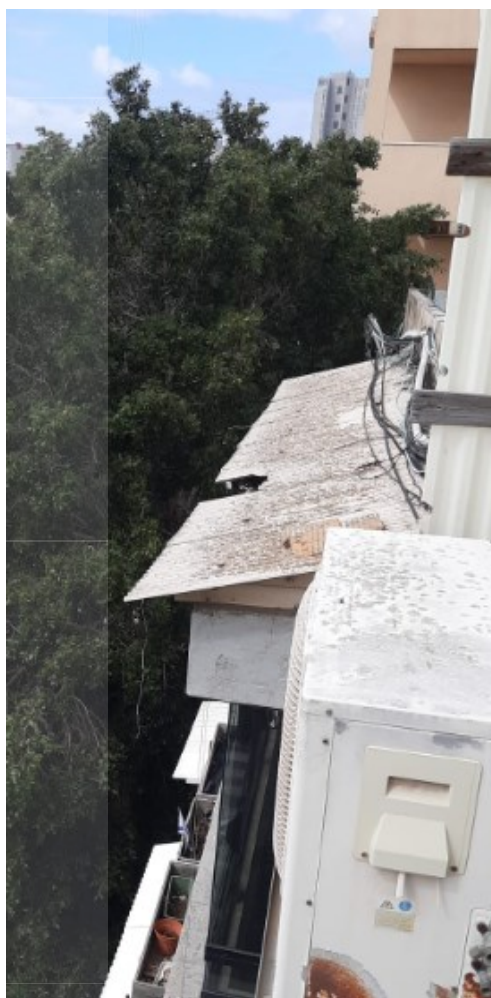
**ממצא 1: גגון 12 מ"ר**

בטרם הריסת המבנה יש להסיר את כל האלמנטים באמצעות גורם מוסמך.

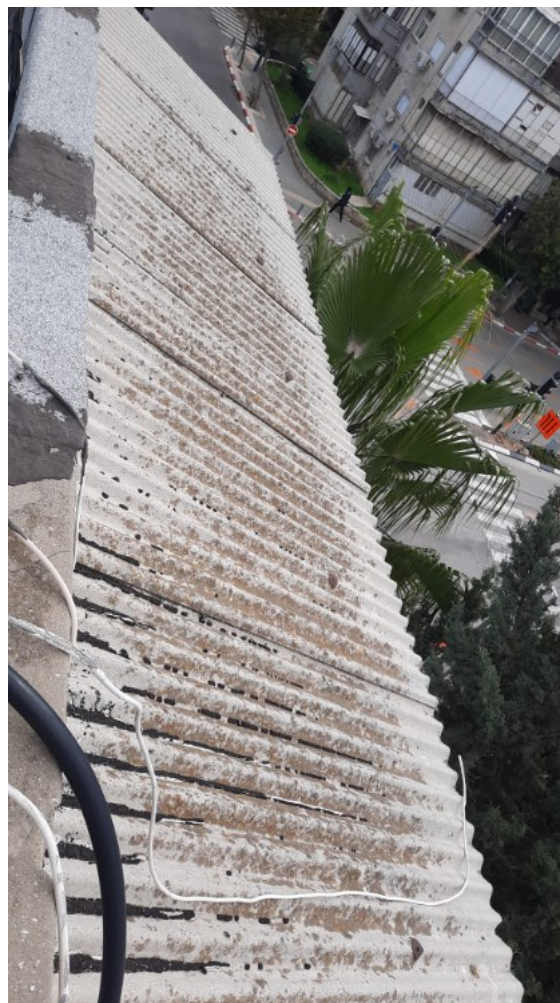
**ממצא 2: גגון 16 מ"ר**

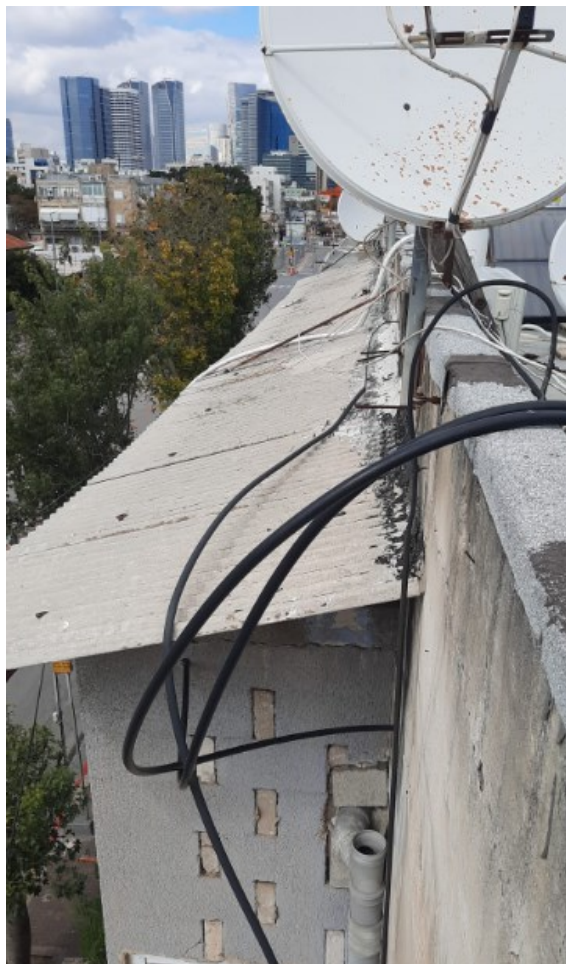
**ממצא 3: גגון 26 מ"ר**

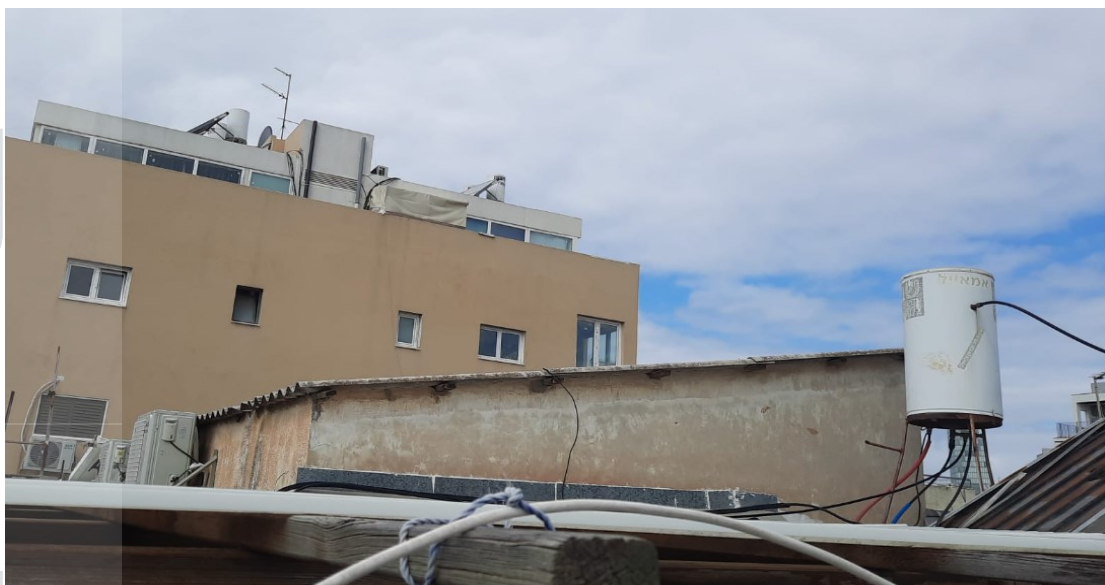
**ממצא 4: גגון 30 מ"ר**

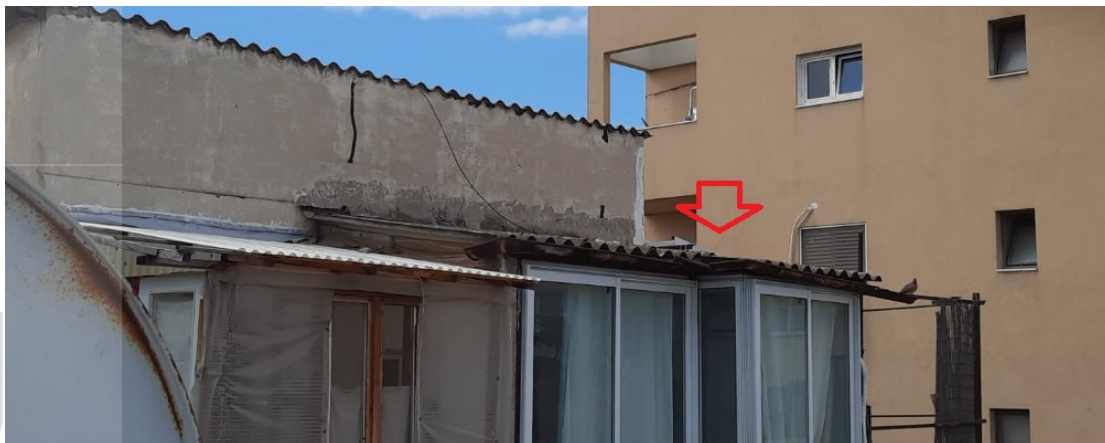
**ממצא 5: גגון 15 מ"ר**

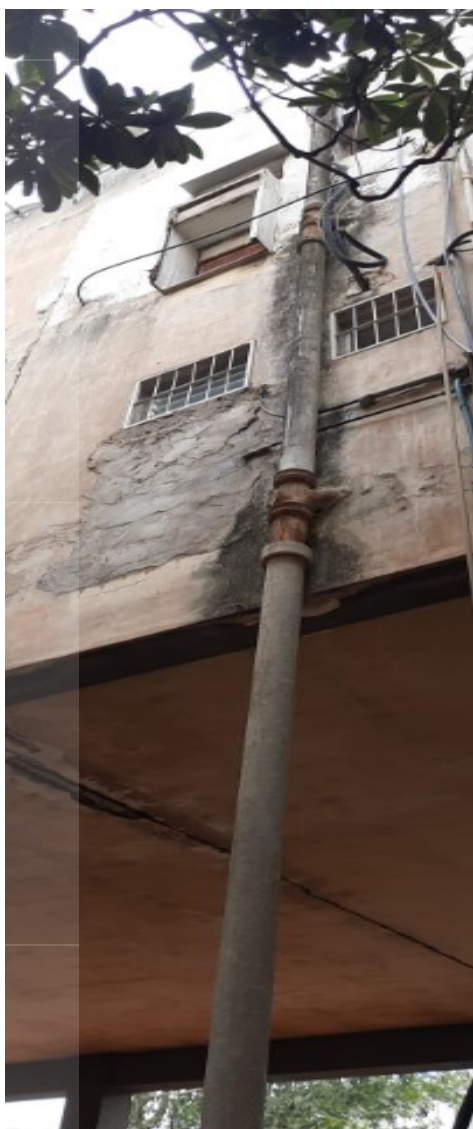
**ממצא 7: צינור 11 מ"א**

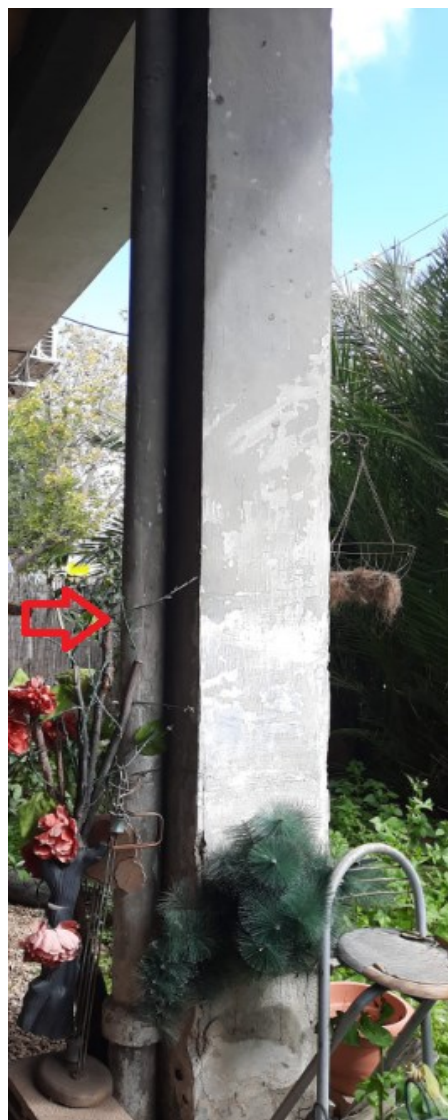
**ממצא 6: צינור 6 מ"א**

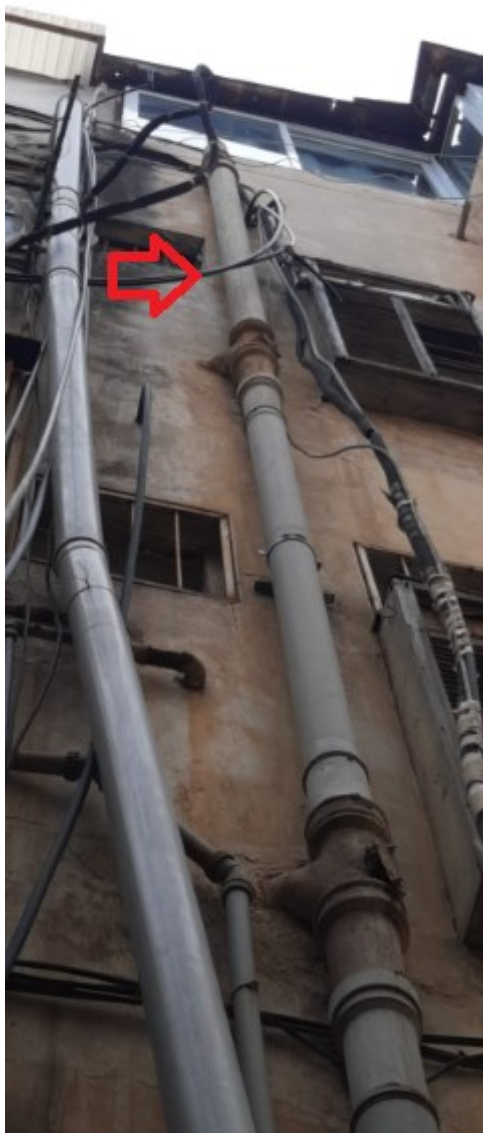
**ממצא 8: צינור PVC שחלקו העליון אסבסט בהיקף 3 מ"א**

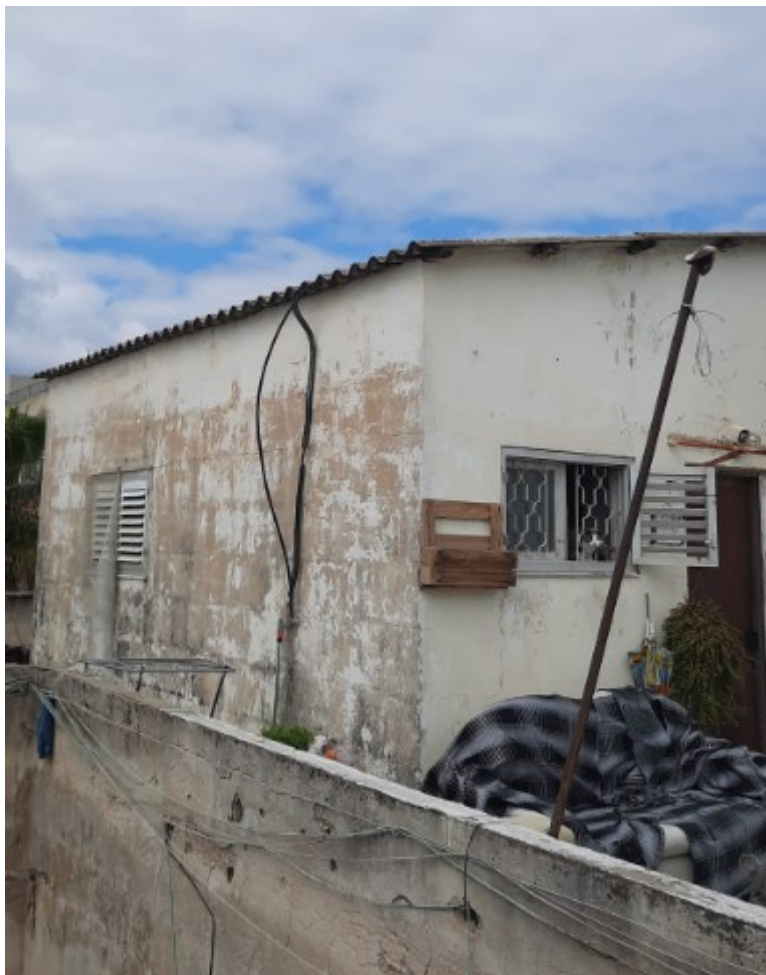
**ממצא 1: גגון 25 מ"ר**

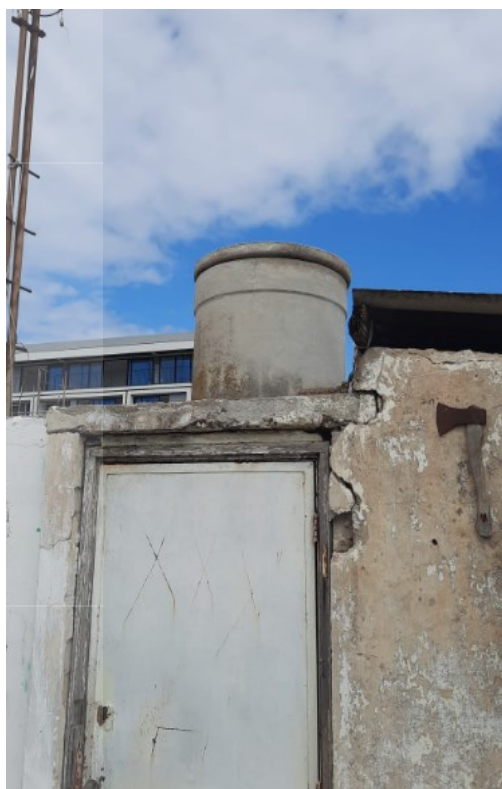
ממצא 3: מיכל מים קוטר 1 מטר

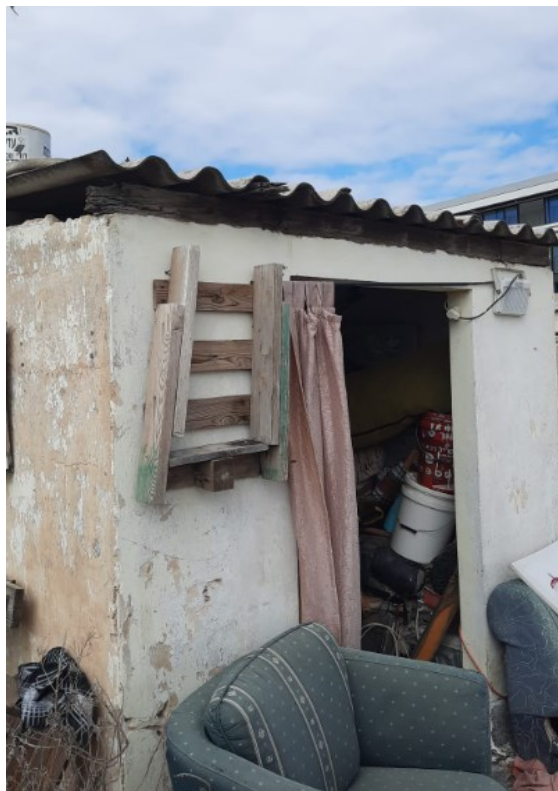
ממצא 2: גגון 6 מ"ר

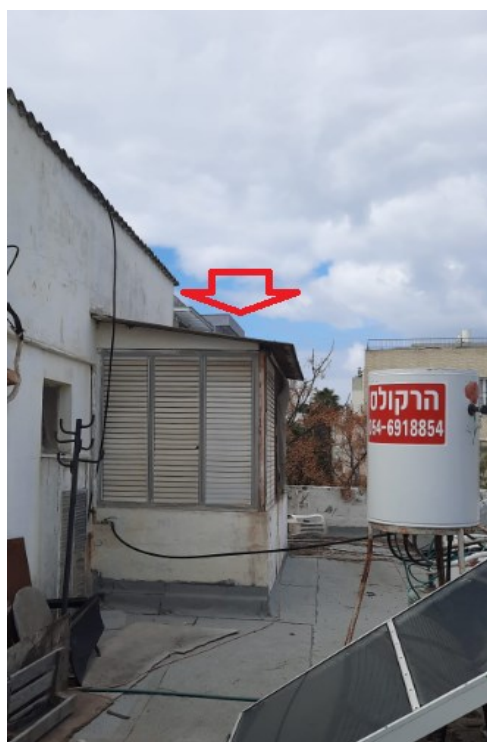
ממצא 4: גגון 8 מ"ר

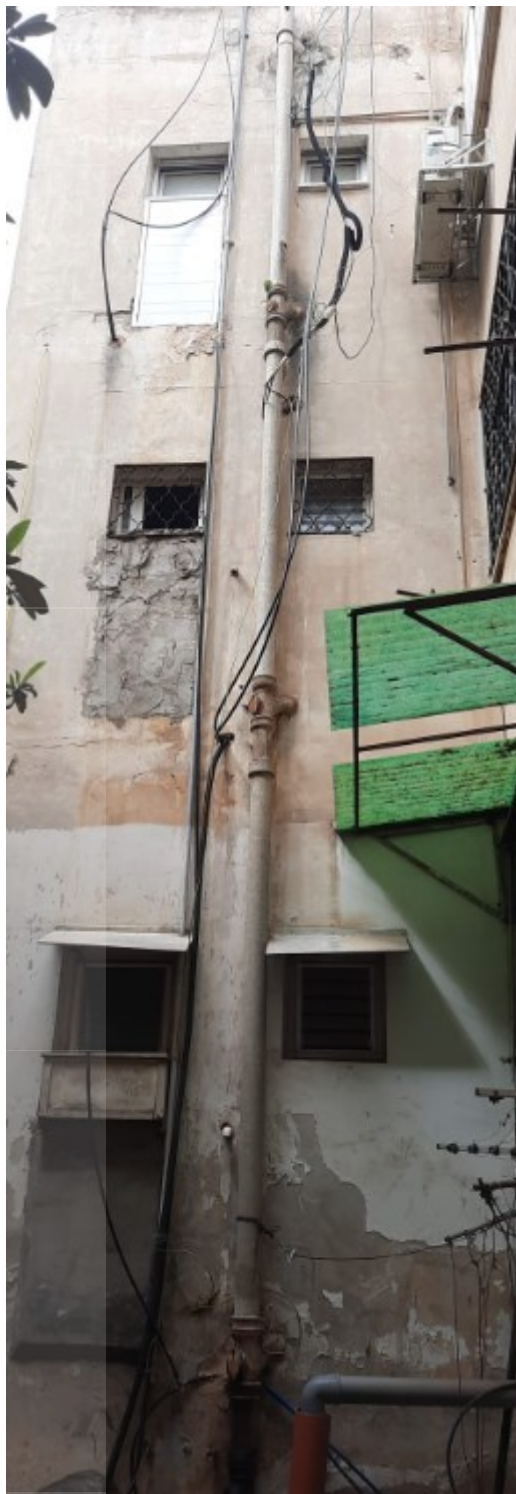
**ממצא 6: צינור 11 מ"א**

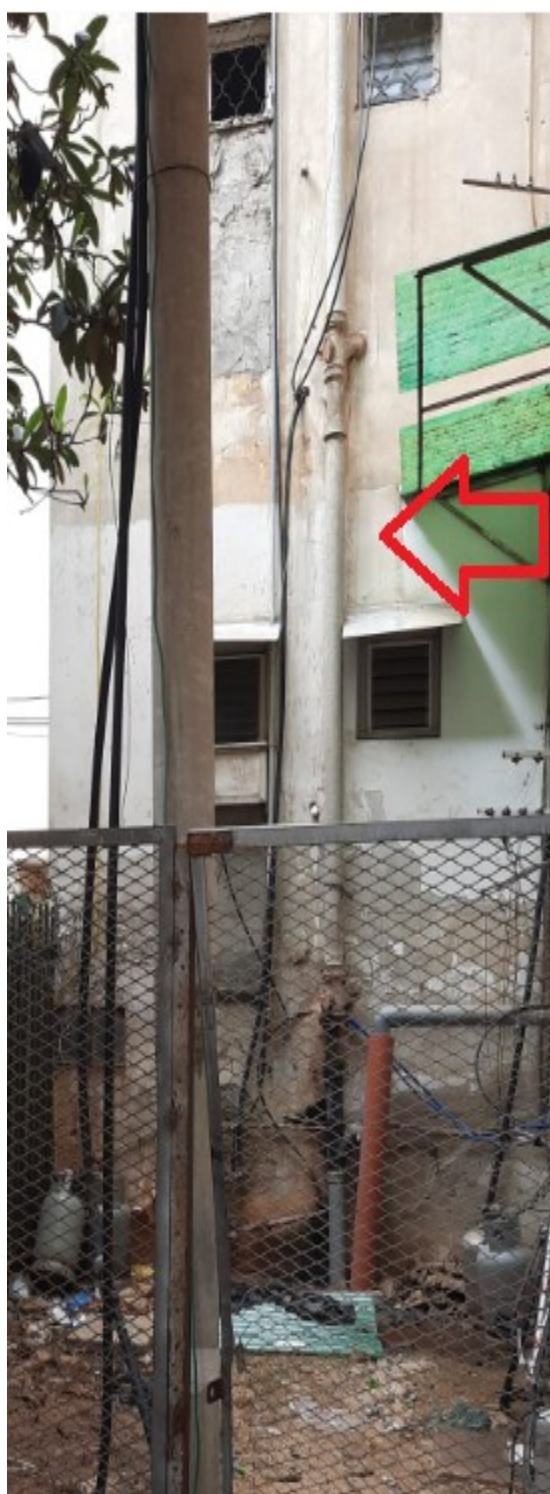
**ממצא 5: צינור 6 מ"א**

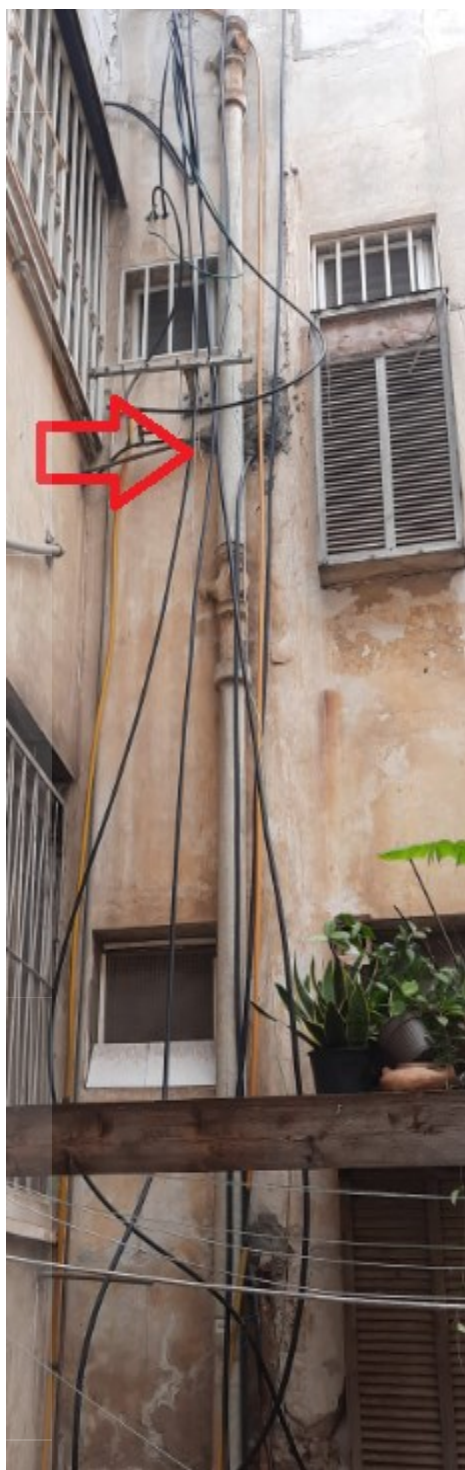
ממצא 8: צינור 11 מ"א

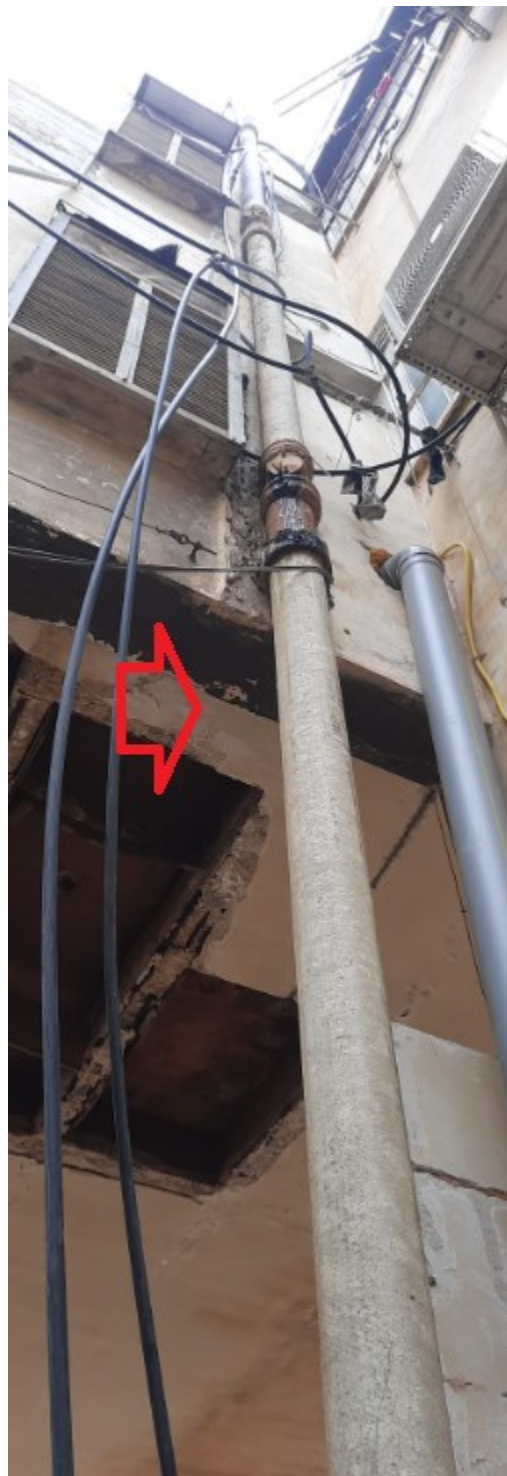
ממצא 7: צינור 11 מ"א

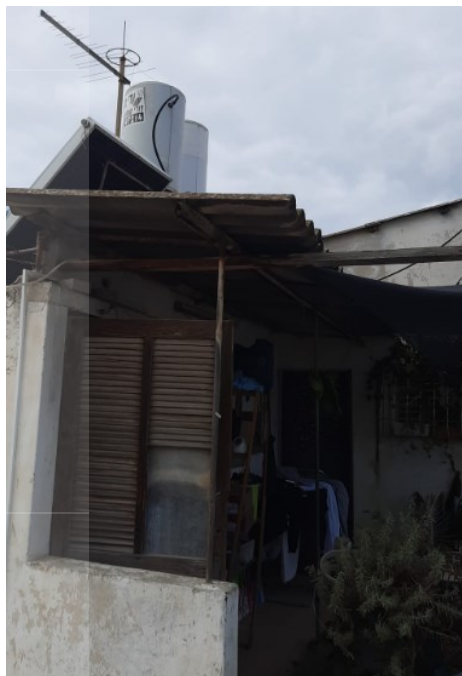
**ממצא 2: גגון 10 מ"ר**

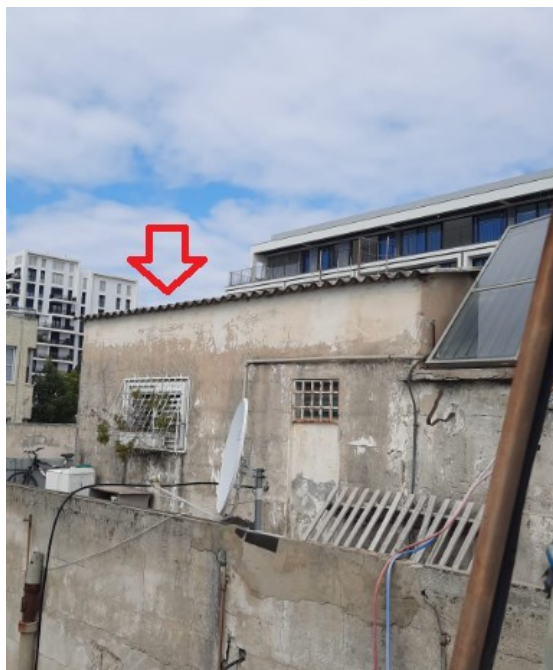
**ממצא 1: גגון 35 מ"ר**

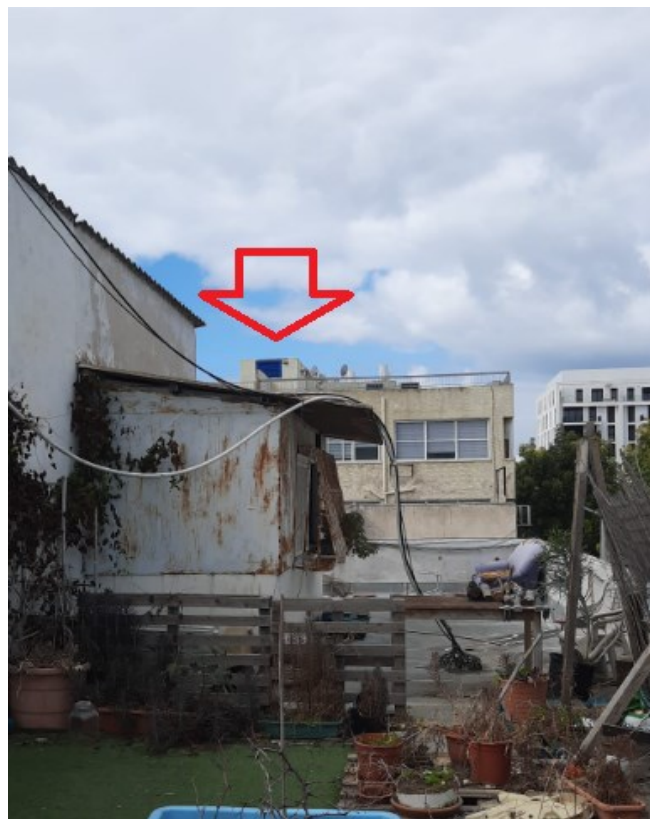
**ממצא 3: גגון 16 מ"ר**

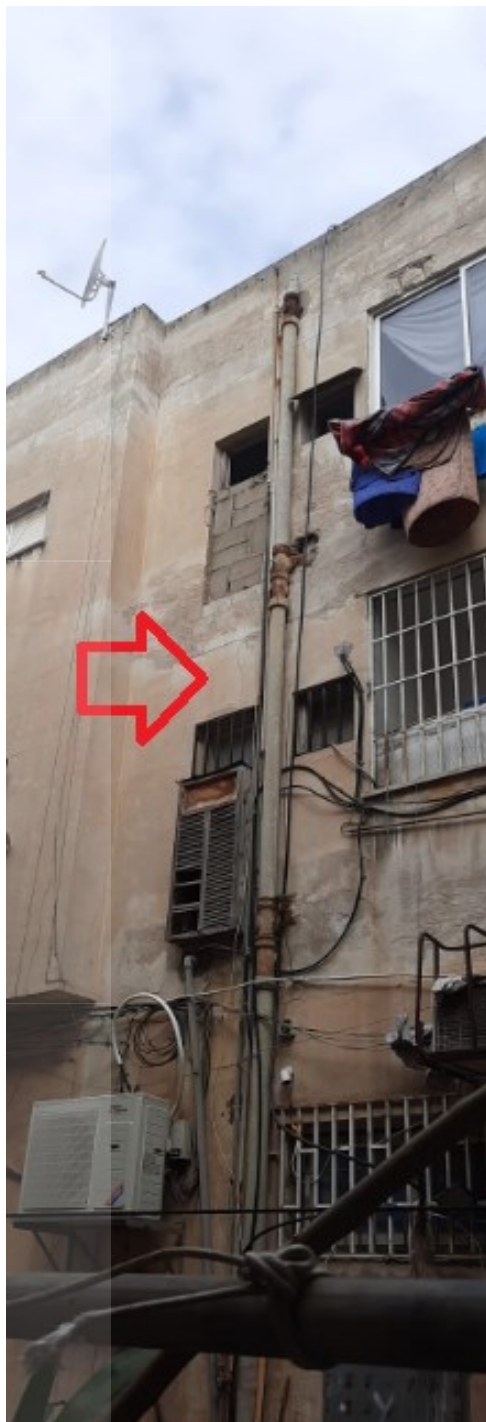
**ממצא 5: צינור 11 מ"א**

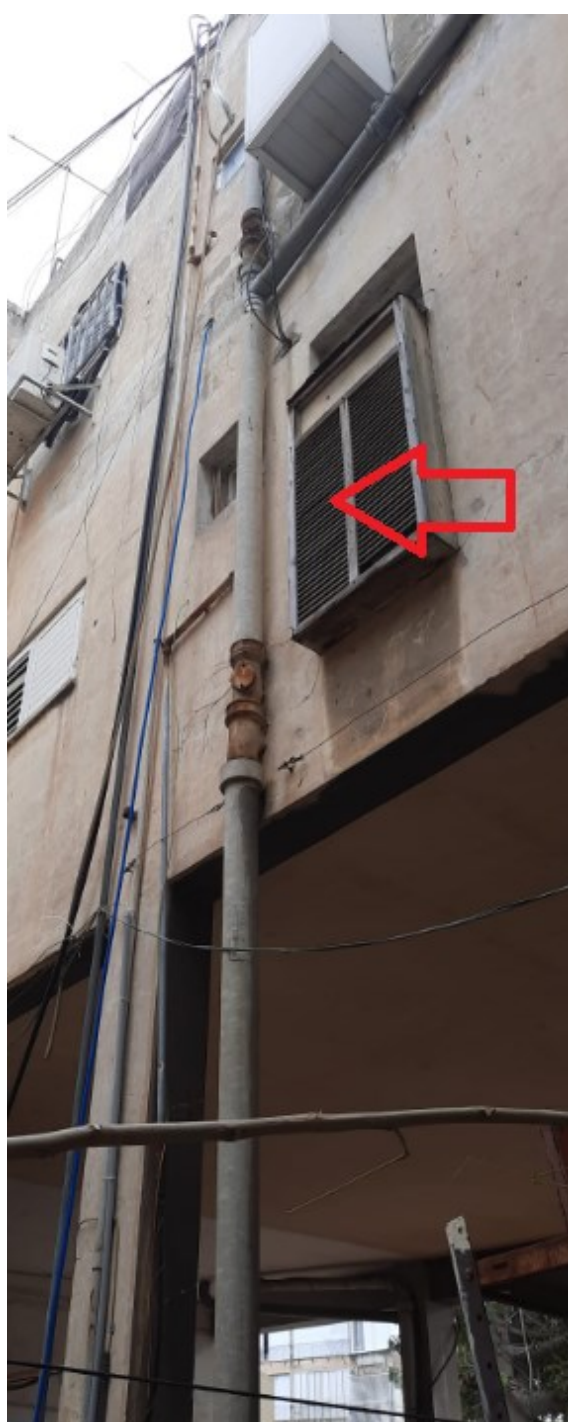
**ממצא 4: צינור 11 מ"א**
