תכנית מפורטת מס. תא\3475

מתחם סונוקרי

תב"ע תא/3475 – מתחם "סוזוקי" ת"א

## מקורות פוטנציאליים לזיהום קרקע ומי תהום - סקר היסטורי

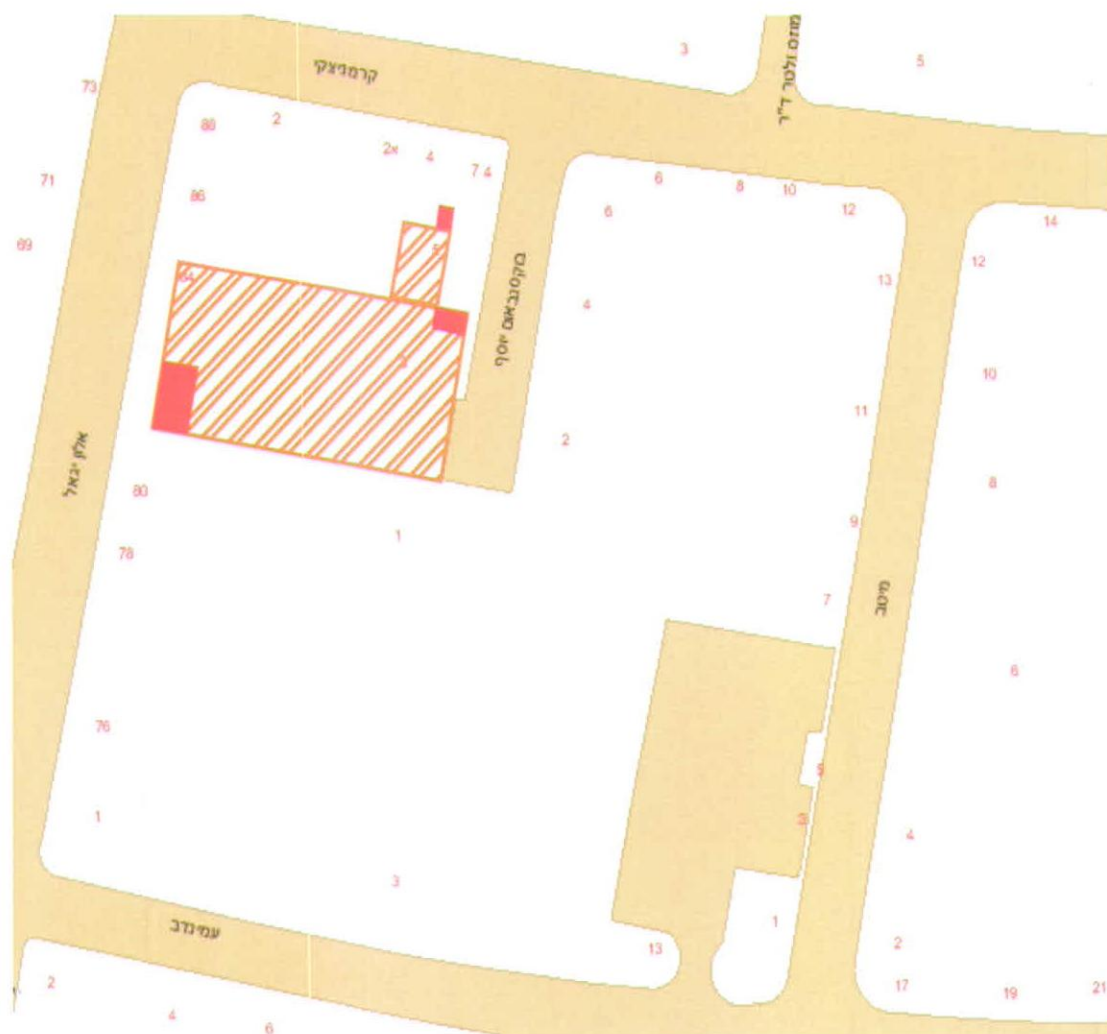
א. אזורים בהם קיים חשש לקיומו של זיהום קרקע:

1. אזור תחנת התדלוק במתחם פלאפון.
2. אזור מפריד השמנים במוסך מכשירי תנועה.
3. חדרי הטיפול במכלולים במוסך מכשירי תנועה.

ב. אזורים בהם לא ניתן לשלול על הסף את האפשרות לקיומו של זיהום קרקע:

1. סככות הטיפול ברכבים במוסך מכשירי תנועה.
2. שטח מתחם פלאפון, במקום בו פעל בעבר מוסך.

אזור בו לא ניתן לשלול על הסף אפשרות לקיומו של זיהום קרקע

אזור בו קיים חשש לקיומו של זיהום קרקע

1. באזור מפריד השמנים במוסך "מכשירי תנועה": 2 קידוחי קרקע עד לעומק של 3 מטר.
2. באזור תחנת התדלוק במתחם פלאפון: 2 קידוחי קרקע עד לעומק של 3 מטר.
3. באזור תעלות ניקוז התשטיפים: 4 קידוחי קרקע עד לעומק של 3 מטר (2 בתעלה הדרומית ו-2 בתעלה הצפונית).
4. באזור חדרי הטיפול במכלולים: 4 קידוחי קרקע עד לעומק של 3 מטר.
