## דוח מיקרו-אקלים

תא/5174 - אפלטון אייזיק חריף  
תל אביב יפו

מס' תכנית - 507-1140185

הוכן על ידי יוזמות למען הסביבה בע"מ

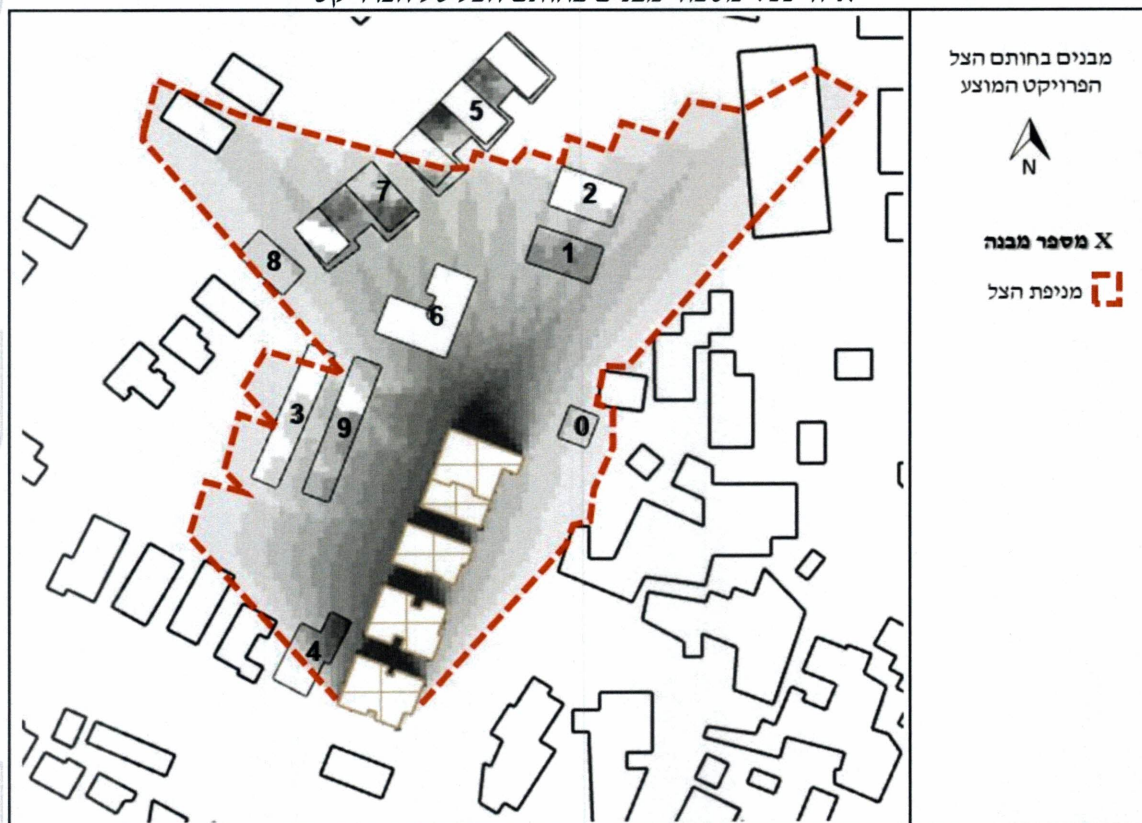
איור 11: מספור מבנים בחותם הצל של הפרויקט

במניפת הצל של הפרויקט נכנסים 10 מבנים בשימושי מגורים ומסחר.

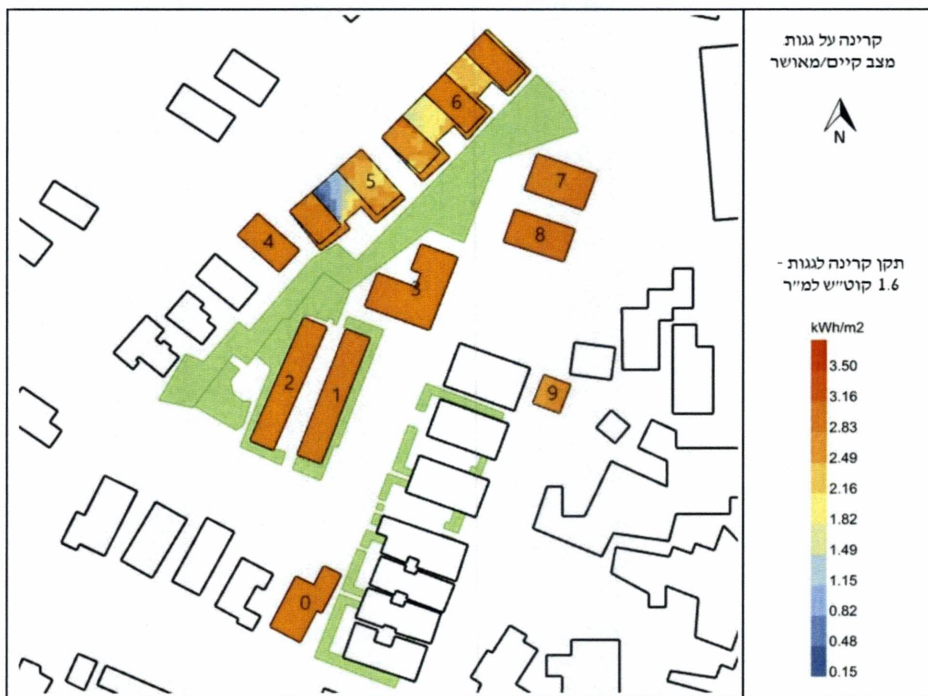
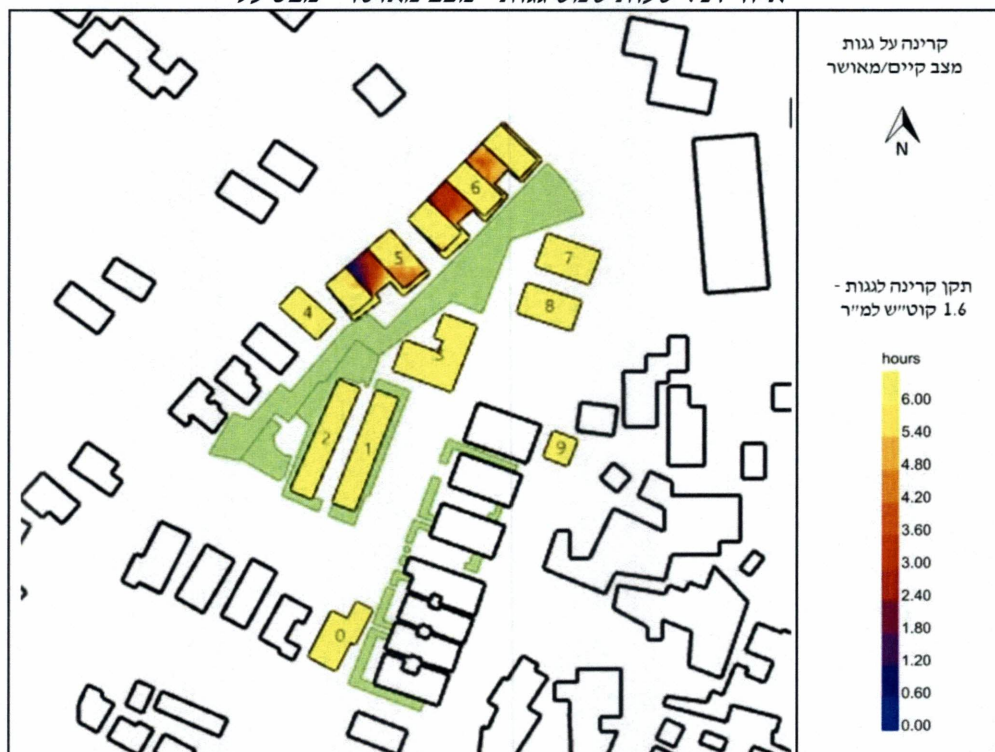
איור 12: קרינה גגות - מצב מאושר - מבט על

איור 13: קרינה גגות - מצב מוצע - מבט על

איור 14: שעות שמש גגות - מצב מאושר - מבט על

איור 15: שעות שמש גגות - מצב מוצע - מבט על

בבדיקות החשיפה לשמש חורפית עבור גגות במניפת הצל נמצא כי שני גגות (0,8) עומדים בקריטריון 1 (1.6 קוט"ש למ"ר/ 4 שעות שמש) אך חווים הרעה של מעל ל-20% ביחס למצב המאושר.

מבנה 5 אינו עומד בדרישת החשיפה לשמש (4 שעות בין 09:00-15:00) אך כן עומד בדרישה ל-1.6 קוט"ש למ"ר הן במצב קיים והן במצב מוצע ועל כן אינו חורג.

כל יתר המבנים (1,2,3,4,6,7,9) עומדים בקריטריון 1 בדרישת החשיפה לשמש (4 שעות בין 09:00-15:00) וגם כן עומדים בדרישה ל-1.6 קוט"ש למ"ר.

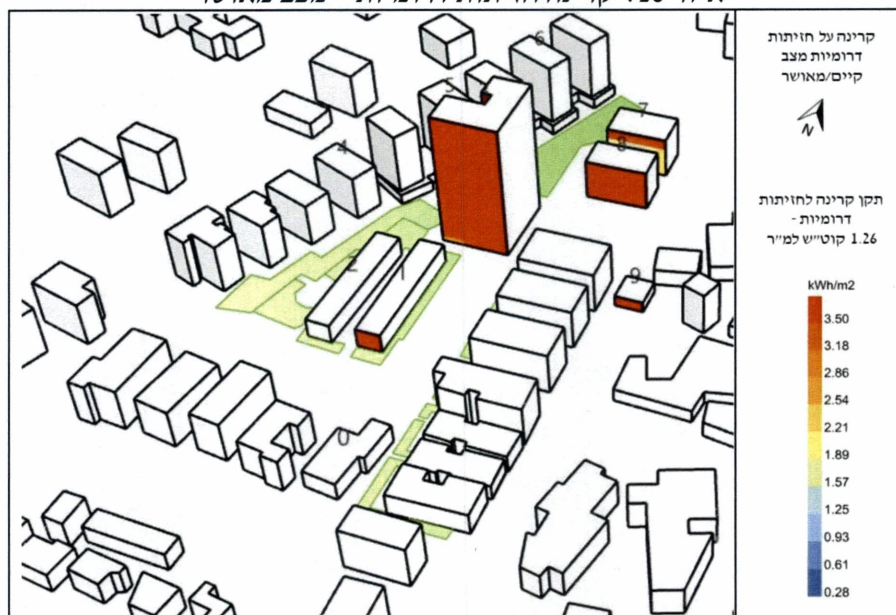
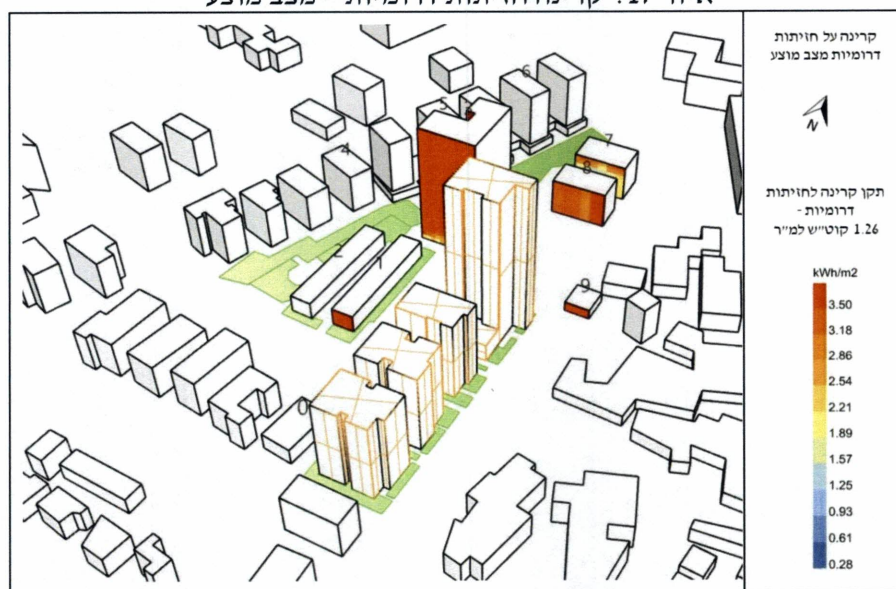
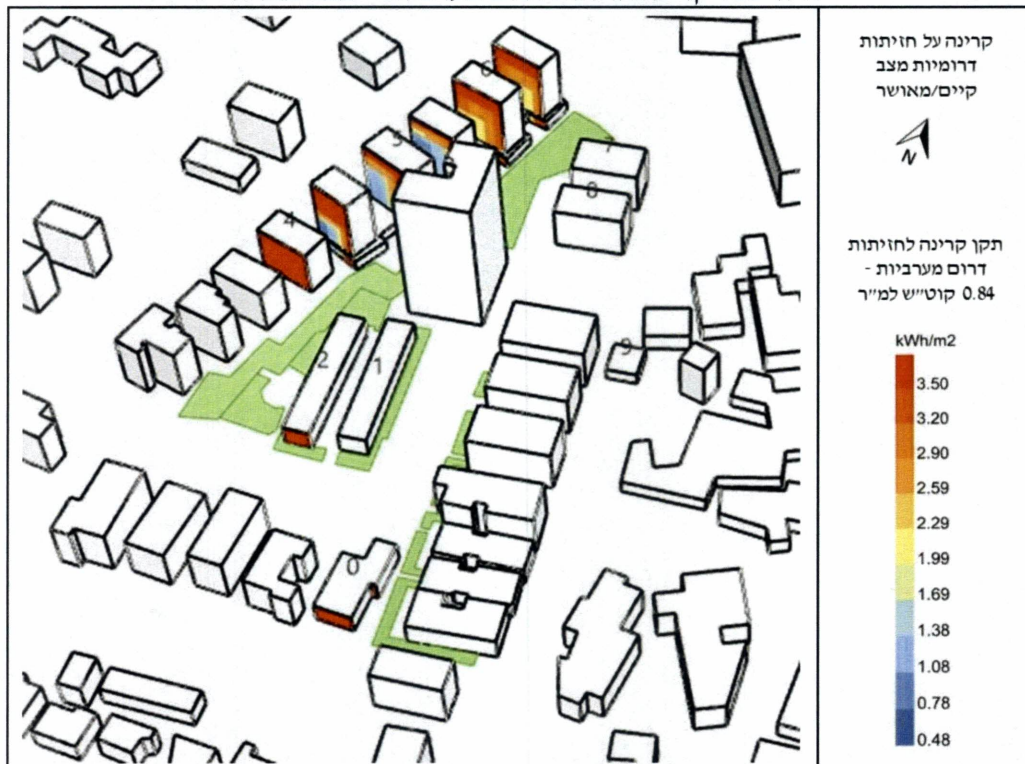
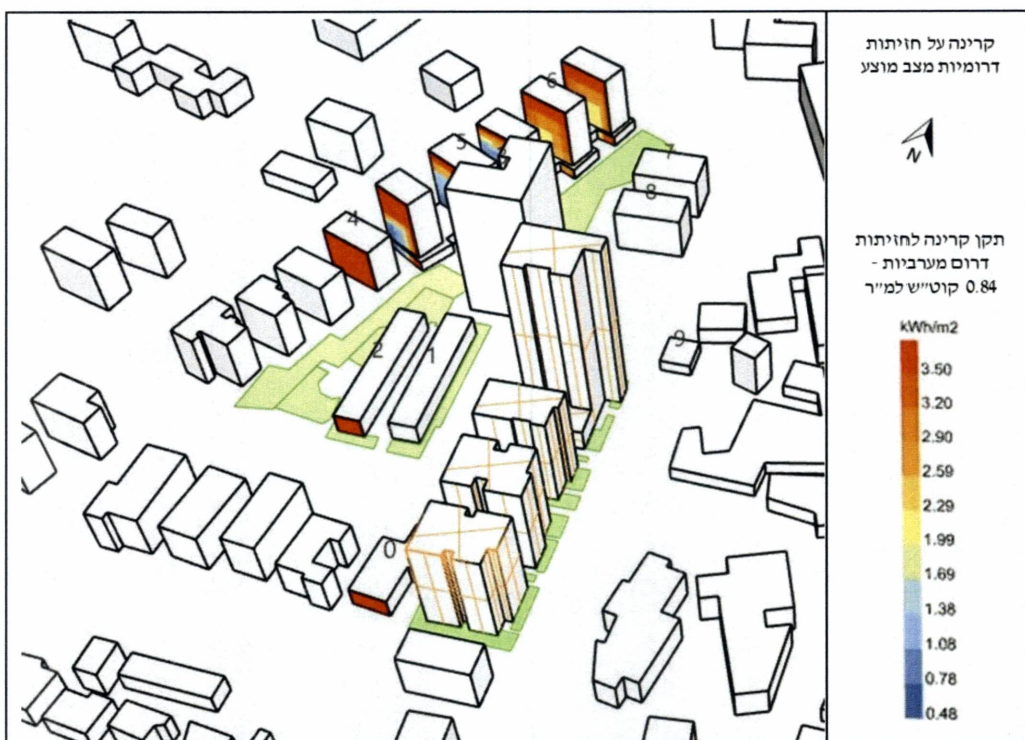
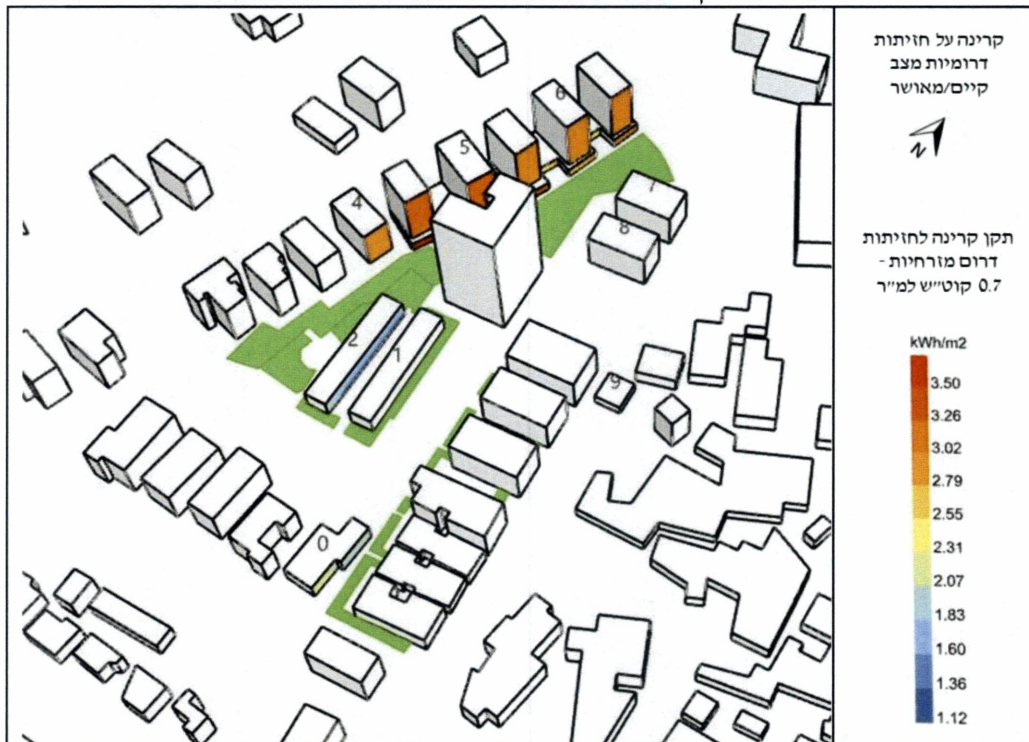
איור 16: קרינה חזיתות דרומיות – מצב מאושר

איור 17: קרינה חזיתות דרומיות – מצב מוצע

איור 18: קרינה חזיתות דרום מערביות – מצב מאושר

איור 19: קרינה חזיתות דרום מערביות – מצב מוצע

איור 20: קרינה חזיתות דרום מזרחיות – מצב מאושר

איור 21: קרינה חזיתות דרום מזרחיות – מצב מוצע

בבדיקות שנערכו עבור החזיתות הדרומיות של המבנים במניפת הצל בהשוואה למצב המאושר נבדקו: 5 חזיתות דרומיות, 5 חזיתות דרום מערביות, ו-5 חזיתות דרום מזרחיות.

בבדיקות החשיפה לשמש חורפית עבור החזיתות הדרומיות נמצא כי שתי חזיתות דרומיות (1, 5) וחזית דרום מזרחית אחת (8) עומדות בדרישה לקריטריון 1, 1.26 קוטי"ש למ"ר במצב מוצע, אך חוות הרעה מעל ל-20% ביחס למצב המאושר.

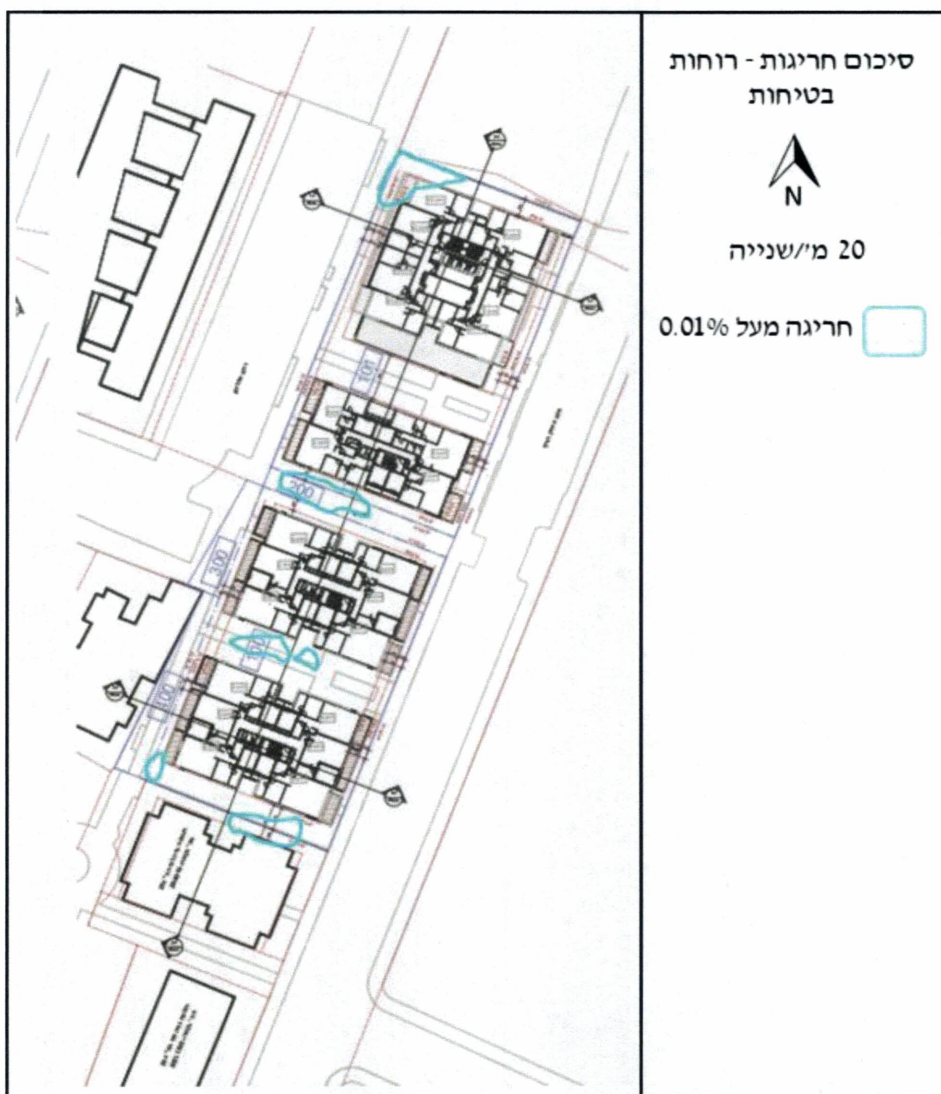
איור 41 : רוחות במהירות 20 מ"ש- מבט על

מניתוח התרשימים ניתן לראות כי בסביבתו של הפרויקט מתגלות חריגות ואחוזי הרוחות הגבוהות מ-20 מ"ש/שנייה גבוהה מ-0.01%. **התדירויות שהתקבלו אינן עומדות בקריטריון החריגה המותר לעוצמת רוח במהירות 20 מ"ש/שנייה.**

- חריגה בפינה הצפון מערבית של מגדל A בשטח בייעוד לזיקת הנאה.
- חריגה בין מגדלים B ו-C בשטח בייעוד כשצ"פ.
- חריגה בין מגדלים C ו-D
- חריגה בשני מוקדים מדרום למגדל D.

איור 44: סיכום חריגות רוח עבור 20 מ"ש/שנייה

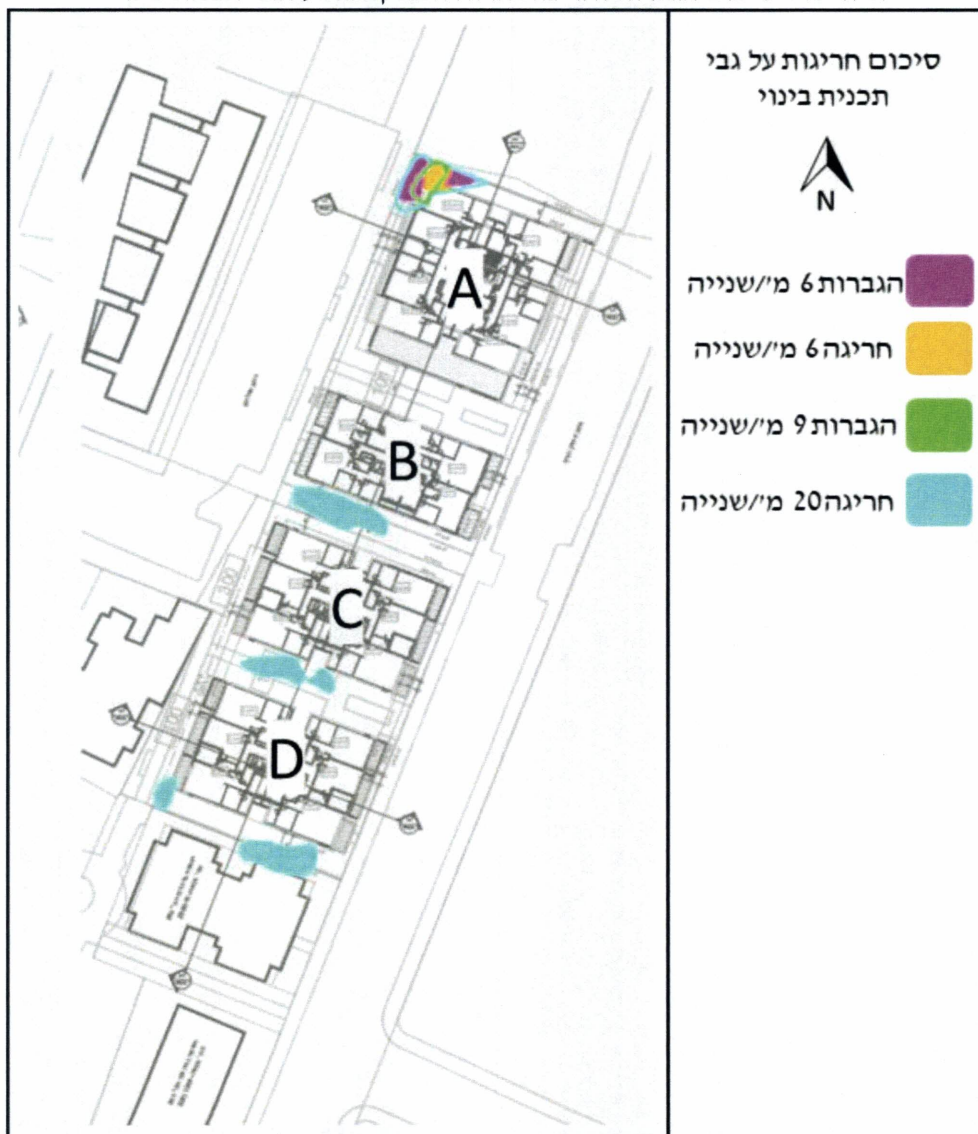
איור 45: סיכום הגברות וחריגות הרוח המתקבלות על גבי תכנית בינוי

מניתוח אנליזת הרוחות שבוצעה עבור רוחות נוחות 6,9 מ"שנייה ועבור רוחות בטיחות 15,20 מ"שנייה ניתן לראות כי מתקיימות מספר הגברות רוח במהירות של 6 ו-9 מ"שנייה וכן חריגות ממהירויות המותרת על פי דרישות התקן עבור רוחות של 6 ו-20 מ"שנייה.
