הנדון: דרך השלום 77-85 - סקר אסבסט

בתאריך 20.10.2022 בוצע סיור במתחם לאיתור אסבסט.

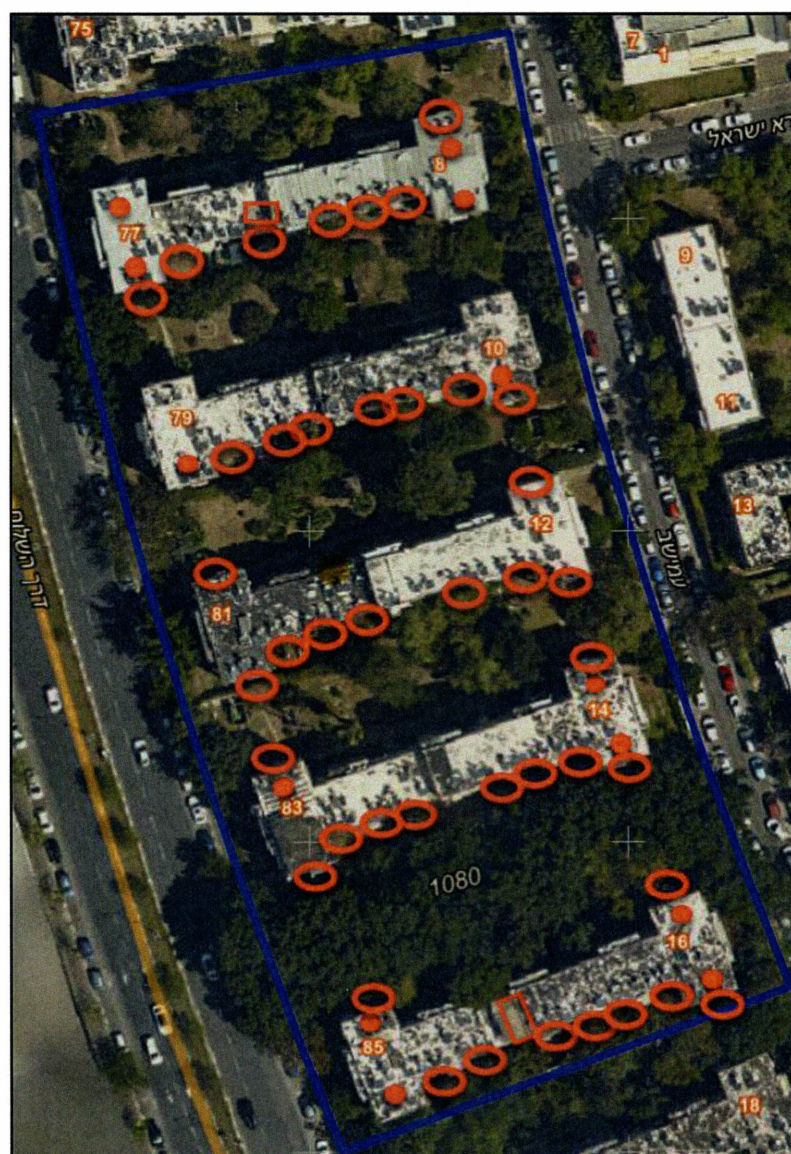
בשטח הנסקר, אשר כלל את המבנים, הגגות, והשטחים הציבוריים המקיפים את המבנים, נצפו מופעי צנרת רבים (בעיקר ביוב) לא מבודדת/מחופה, לעיתים צבועה, החשודה כחמ"א (חומר מכיל אסבסט), באורך מוערך של כ-600 מ', כאשר לא ניתן לקבוע בודאות את אורך הצנרת - חלקה אינו גלוי.

נוסף על אלה נמצא גם אסבסט צמנט במופע גלוי ובמופע שטוח (לוח), בשטח מוערך של כ-25 מ"ר, לא צבועים ובמצב תחזוקתי סביר וכן שברי צנרת בחלק מהגינות הציבוריות בין המבנים.

מיקום הממצאים בכל אחד מהמבנים מוצג בתרשים להלן.

במס' חצרות נמצאו מחסנים מבונים, להם לא הייתה גישה. יש לוודא כי טרם פעולות ההריסה המתוכננות במתחם נשלל החשש להמצאות אסבסט בתוך המחסנים.
